NOTA TÉCNICA

Análise de alterações hidrológicas das baías de Chacororé e Sinhá Mariana (Pantanal Mato-Grossense) e recomendações para recuperação

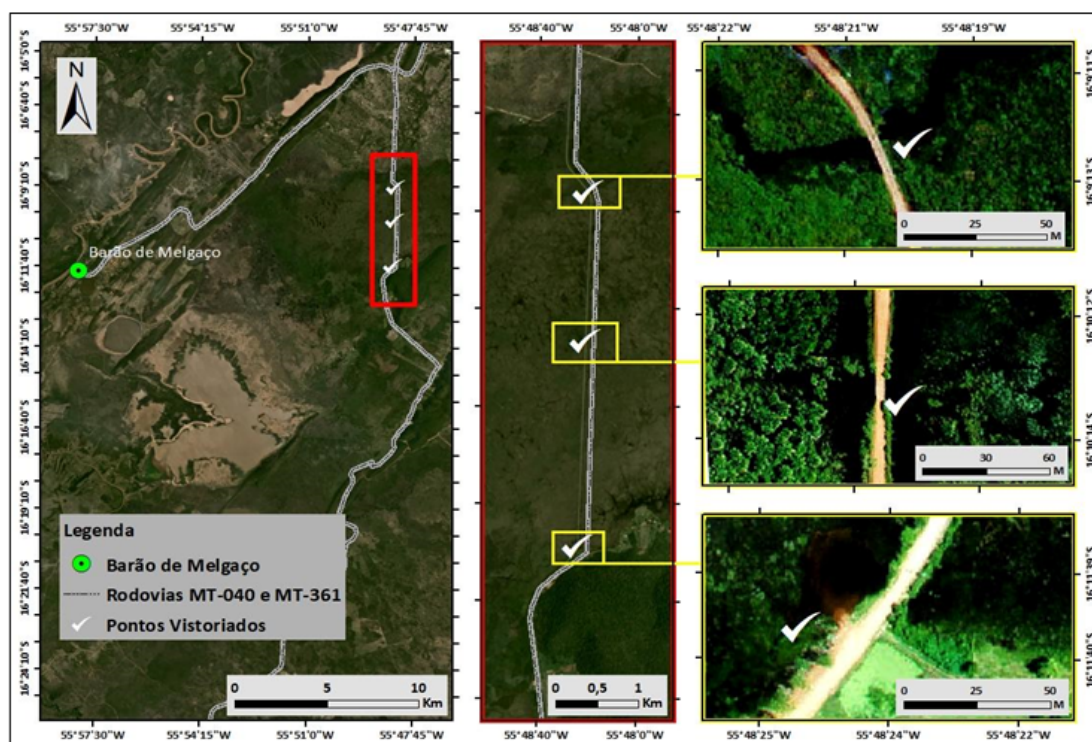
O trabalho pericial, realizado entre os dias 02 a 04 de fevereiro de 2021, incluiu ainda uma vistoria parcial na rodovia MT-040, onde foram inspecionados três pontos. Em todos estes pontos constatou-se que as galerias foram instaladas inadequadamente, por não estarem no mesmo nível do solo, causando a estagnação de água e impedindo o fluxo natural das águas dos córregos e ribeirões que alimentam a baía de Chacororé, principalmente os córregos Cupim e Água Branca (Figura 6).

Figura 6: Mapa indicando a localização da rodovia MT-040 e MT-361 (que dá acesso à zona urbana de Barão de Melgaço); B) Pontos vistoriados na rodovia MT-040 pela equipe técnica; C, D e E) Zoom sobre cada ponto vistoriado, tendo como imagem de fundo a sobrevoação realizada antes da pavimentação da rodovia MT-040. Fonte: IBGE, SEMA. Imagem: Planet (Dez. de 2020). Datum: WGS 84 UTM Zone 21S

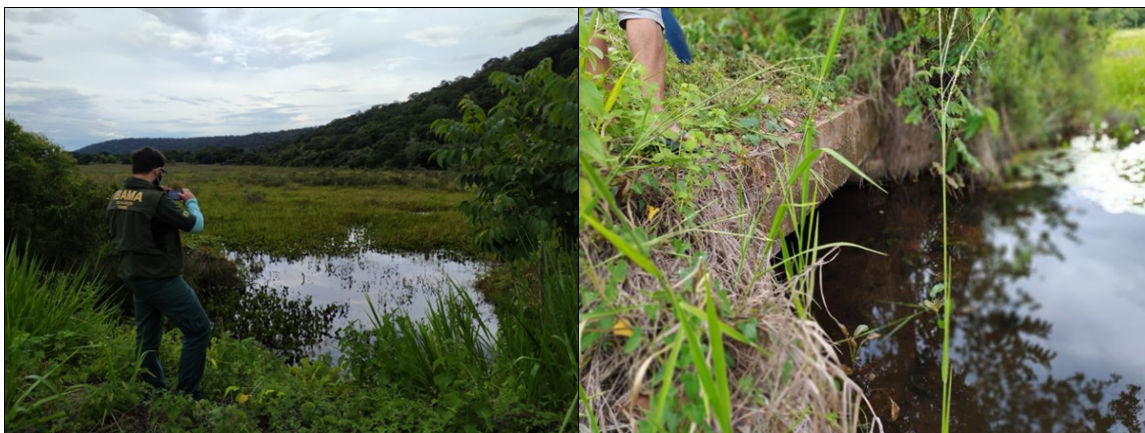
Constatou-se que as galerias foram assentadas sobre a antiga estrada não pavimentada, que apresentava um aterramento de pouca elevação, permitindo assim a sobreposição das águas em alguns trechos no período da cheia (Figura 6-C, D e E). Com a pavimentação asfáltica, as manilhas instaladas ficaram numa altura acima do nível do fluxo natural da água, dificultando a transposição da água. Desta forma, quando o nível d'água a montante se encontra mais elevado, as manilhas tendem a funcionar, no

entanto, no período de seca, ou quando o nível de água fica mais baixo, o fluxo natural é prejudicado, dificultando a chegada das águas até a baía de Chacororé. Observou-se ainda que as galerias e manilhas não foram instaladas nos locais de maior fluxo de água. Nos locais em que os córregos Cupim e Água Branca cruzam a MT-040 foram instaladas galerias, porém, o ideal seria a construção de pontes para permitir o fluxo de água (Figuras 7 e 8).

Figura 7: Registro do local onde as galerias foram instaladas (curso d'água que passa próximo ao morro do meio)

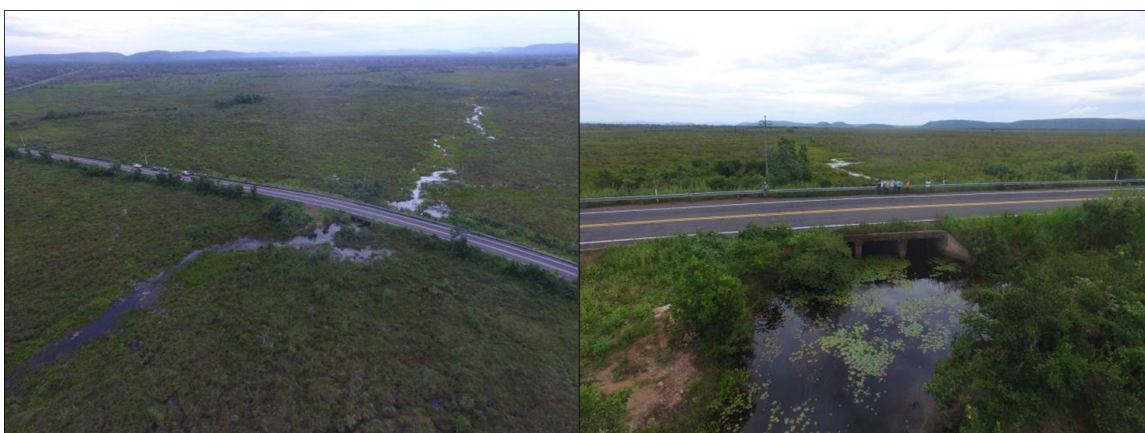
Figura 8: Registro da galeria instalada sobre o Córrego Cupim que atravessa a rodovia MT-040

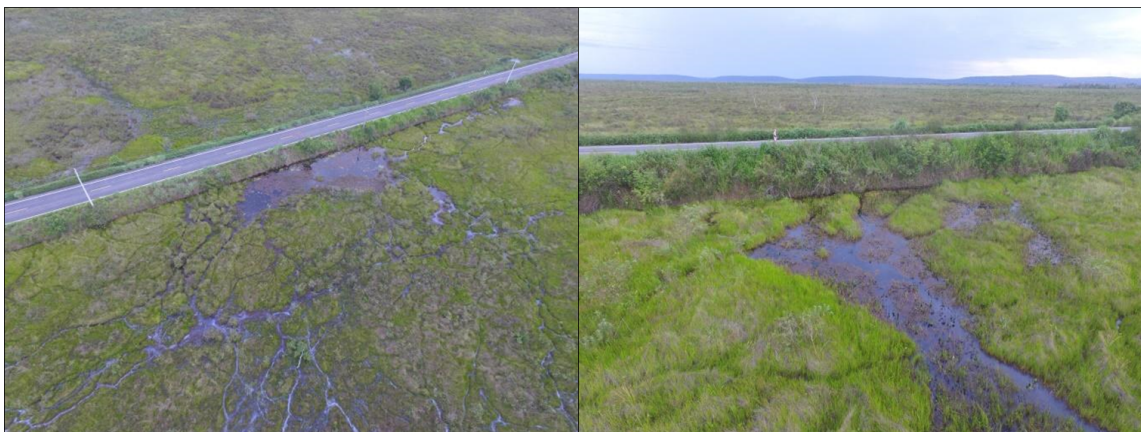
As condições geradas pela MT-040, no trecho Porto de Fora-Mimoso, com aterramentos consolidados com a pavimentação, somadas ao assoreamento e degradação das microbacias dos córregos que alimentam a baía de Chacororé, principalmente dos córregos Cupim e Água Branca, alterou a área úmida, transformando-a num imenso brejo devido à estagnação do fluxo hídrico. Esta alteração vem favorecendo a proliferação de plantas aquáticas enraizadas no sedimento, bioindicadoras de habitats

aquáticos com pouca ou nenhuma dinâmica hidrológica do pulso de inundação. Estes danos ambientais afetam diretamente a economia e o desenvolvimento local, pois alteram o modo tradicional de uso das áreas inundáveis, levando sítiantes a drenar as terras modificadas, impactando-as ainda mais (Figuras 9 e 10).

Figura 9: Registro do local de estagnação das águas, barramento causado pela Rodovia MT-040

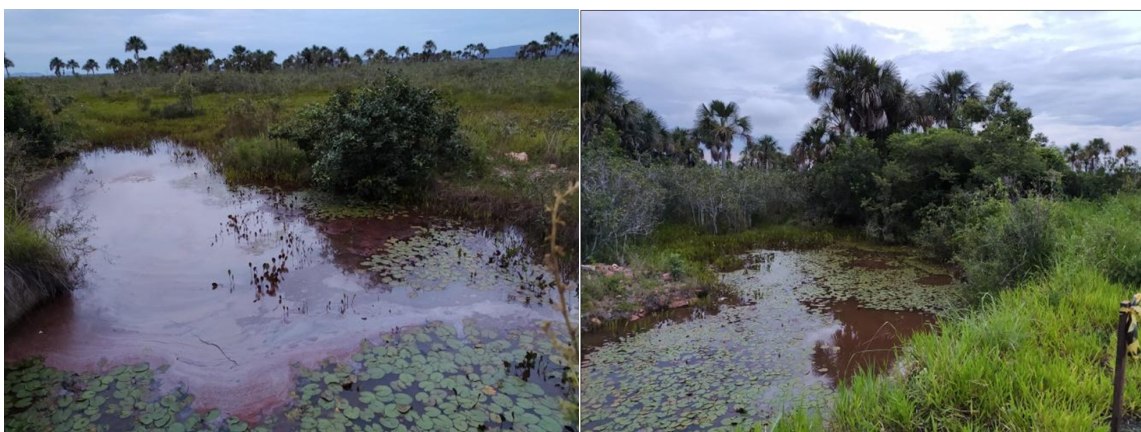
Figura 10: Registro da água estagnada a montante (à esquerda) e jusante (à direita) da MT-040, direção Porto de Fora - Mimoso
